Praktické činnosti PRÁCE S KOVEM

VY_32_INOVACE 29

SEKÁNÍ

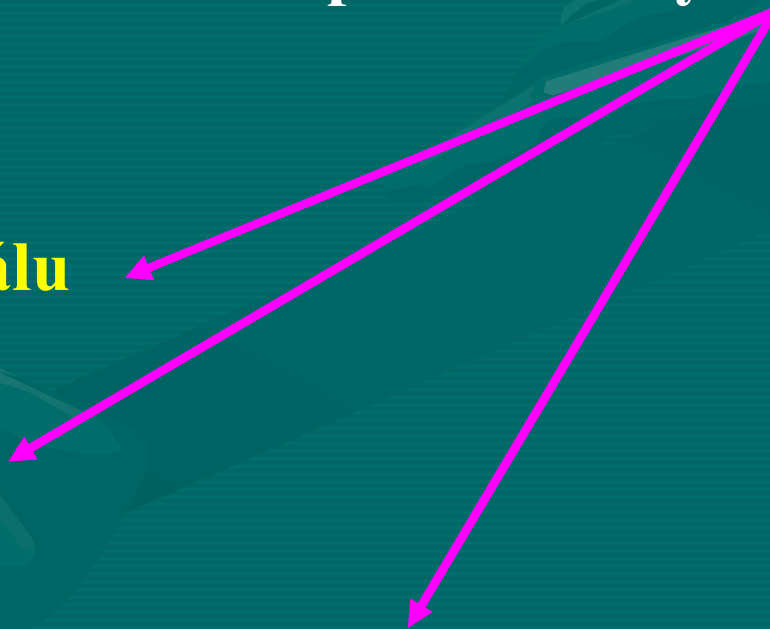
Ostří sekáče vniká do materiálu působením úderů kladiva na plošku hlavy sekáče

ubíráme vrstvu materiálu

oddělujeme materiál

odstraňujeme nerovnosti materiálu
